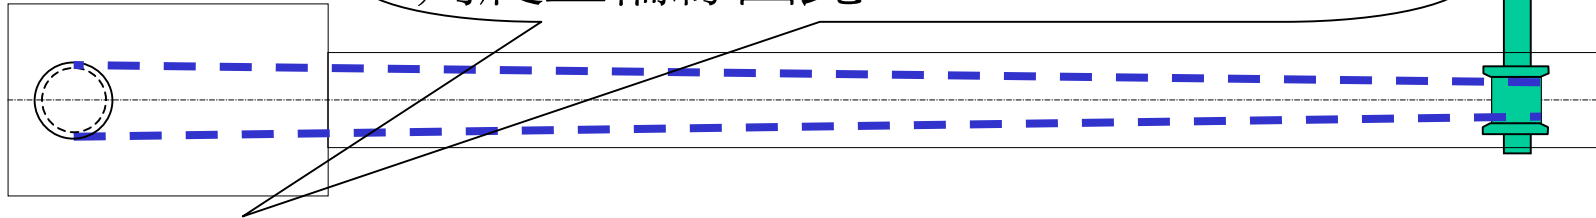
改善前

無加裝皮帶舵輪 皮帶與尾輪偏斜  
當皮帶逐漸鬆弛時 皮帶將會因斜  
角爬上輪緣因此 time belt broken
